**INFORME SOBRE ESTADO DE INTERVENCIÓN ANTRÓPICA
DEL HUMEDAL DE RITOQUE - MANTAGUA**

Documento ver. 3

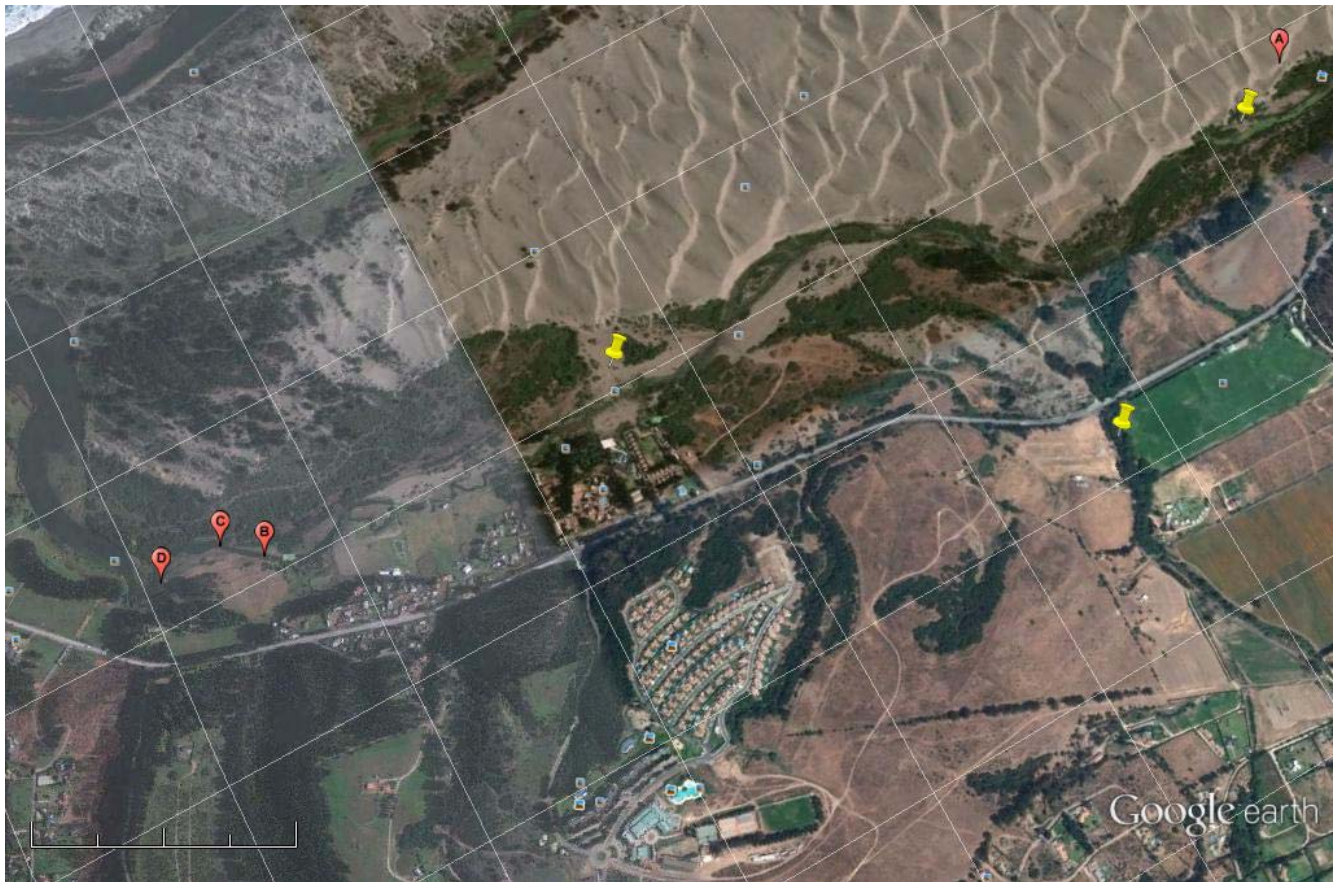
FIGURA 1

AREA DE INFLUENCIA CONSIDERADA EN EL ESTUDIO.

El estudio consideró un área aledaña al camino Con-con a Quintero entre los kilómetros 4 y 6 aproximadamente.

En amarillo, los puntos de entrecamiento de los esteros tributarios del humedal de Ritoque, en rojo, los lugares de muestreo de aguas descritas en este informe.
